BG 3845-4

KIESWERK REICHENAU AG
Objekt: Kiesgrube - bestehende Gasleitung Erdgas Ostschweiz AG
Geotechnische Stabilitätsbeurteilung der Grubenböschungen 2020

3 Begehung vom 13.3.2020

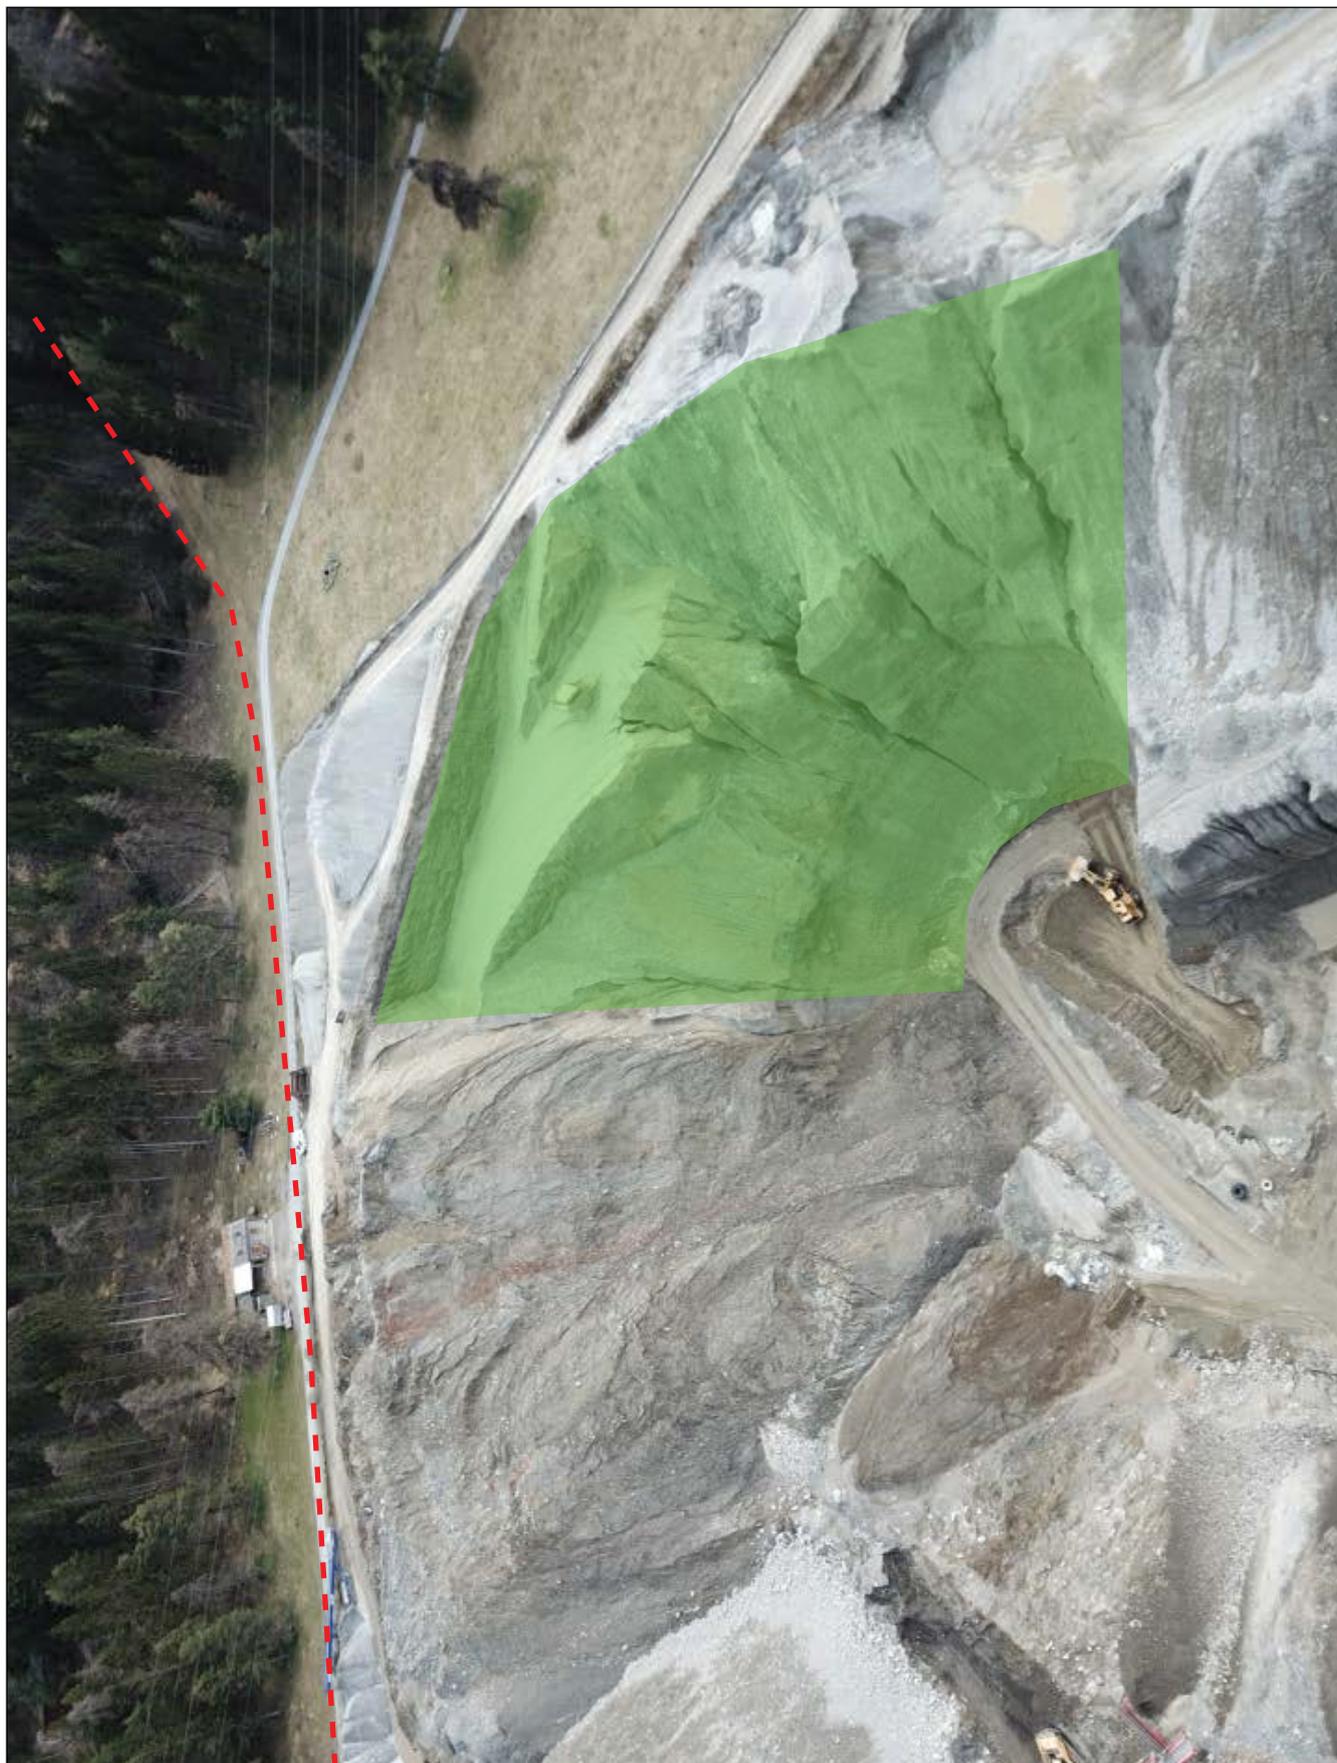
Am 13.3.2020 wurde die Situation vor Ort beurteilt (siehe Beilage 1). Die ehemalige parallel zu Leitung verlaufende Böschung mit einer Höhe von bis zu 80 m und einem Gesamtanzug von ca. 5:1, wie sie in [1.2.4] und [1.2.5] beschrieben wurde, ist heute mit unterschiedlichem Aushubmaterial überdeckt. Der Böschungsanzug der Wiederverfüllung wird auf 2:3 bis 1:1 geschätzt.

Die neuen Aushubböschungen in der Bonaduzformation mit Höhen von bis zu 70 m weisen einen Abstand von mindestens 40 m zur Leitung auf und sind mit ihrer eher Süd ausgerichteten Exposition bezüglich der Leitung unproblematisch.

Foto 1: Blickrichtung: Ost, Leitung (rote Linie), höchster Abbaubereich (grün)
