# Projektbericht Parkwohnanlage Nürnberg Bernadottestraße 42 - 48

Dr. Burkhard Schulze Darup

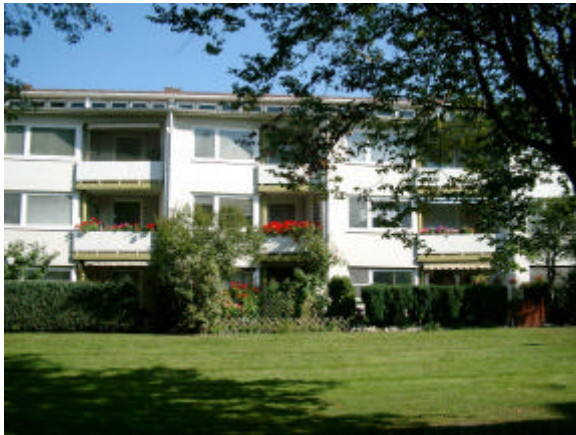
Abb. 1 Bernadottestraße 42 – 48 vor der Sanierung: 24 Wohnungen

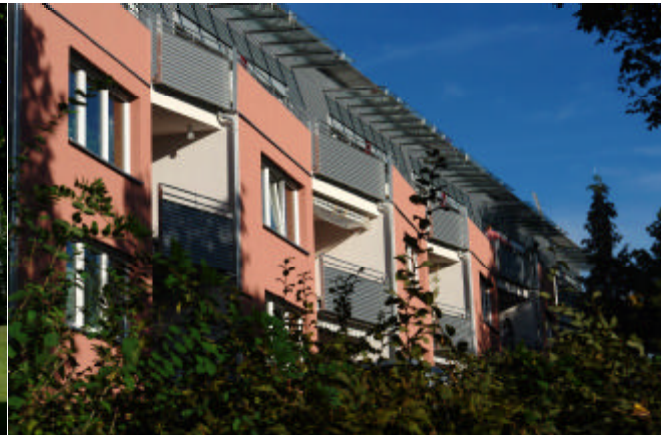
Abb. 2 Nach der Sanierung mit sechs zusätzlichen Passivhaus-Wohnungen im DG

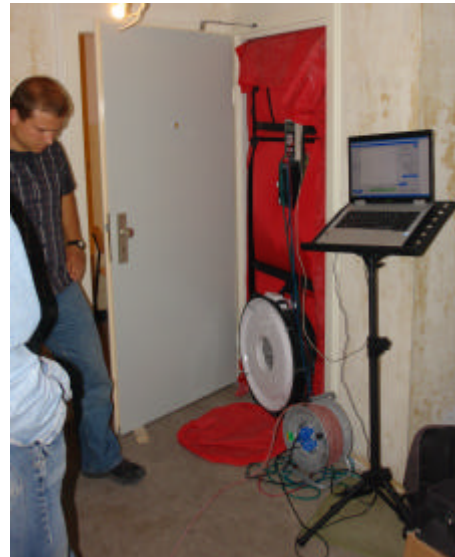
Bei den Bestandswohnungen waren Leckagen vor allem gegeben im Bereich von Fensteranschlüssen, Elektroerohren und Elektrodosen und an den Wohnungseingangstüren. Der wesentliche Bereich lag allerdings im Bad, wo das alte Lüftungssystem mittels Schachtlüftung offenbar deutlich mehr Verbindungen zum Innenraum aufwies als die abgedichtete Lüftungsöffnung. Die neu verlegten Lüftungs- und Heizungssteigleitungen waren sehr gut abgedichtet. Probleme ergaben sich an einzelnen Stellen jedoch im Rohrnetz der Lüftungsanlage, wo einzelne Mängel zu Undichtheiten führten.

Abb. 3 Blower-Door-Messung in einer Wohnung

Bei den neu erstellten Dachgeschosswohnungen konnte die Abdichtung grundlegend neu aufgebaut werden. Dennoch war an den Schnittstellen zwischen unterschiedlichen Subunternehmern des Generalunternehmers erhöhte Sorgfalt gefragt und es waren zahlreiche Nachbesserungen erforderlich. Es wurden mehrere Blower-Door-Messungen mit zwischenzeitlichen Nacharbeiten durchgeführt, um pro Wohnung den gewünschten  $n_{50}$ -Wert  $< 0,6 \text{ h}^{-1}$  unter Schutzdruck zu erreichen.

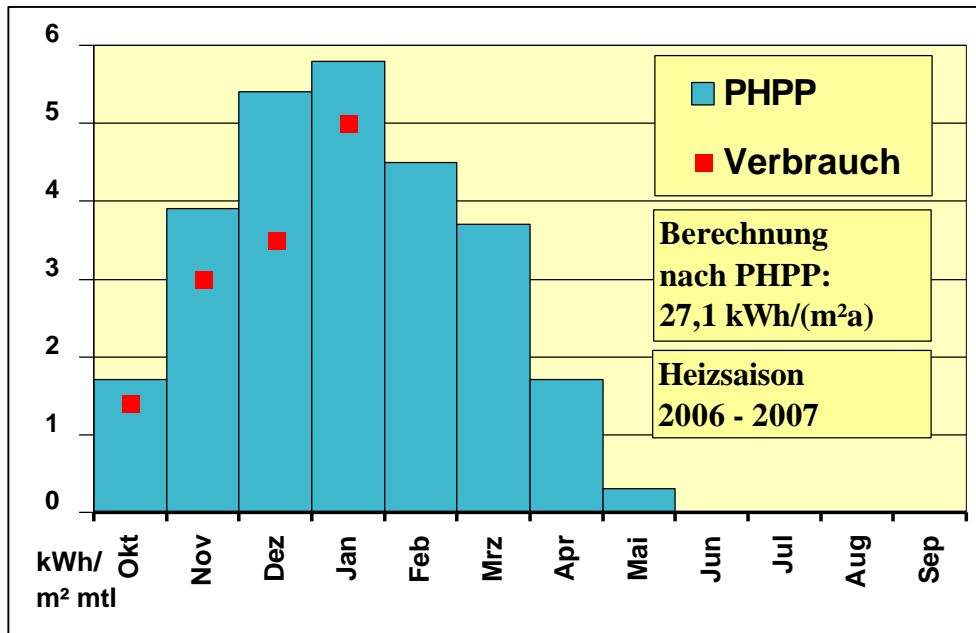
Abb. 6 Heizwärmebedarf gemäß PHPP-Berechnung und Messwerte für die Bestandswohnungen (Stand 1.2.2007)

Die Verbrauchserfassung erfolgt monatlich an der Fernwärmeübergabe. Die Auswertung der Daten (Stand 1.2.2007, Abb. 6) zeigt, dass der Heizwärmeverbrauch in Bestandswohnungen unterhalb der berechneten Werte nach PHPP liegt. Eine Heizgradtagszahlbereinigung wurde allerdings nicht durchgeführt.
